รายงานสรุปการซ่อมบำรุงระบบใยแก้วนำแสงที่ชำรุดเสียหาย
จากเหตุการณ์เพลิงไหม้เสาไฟฟ้า วันที่ 13 มีนาคม 2566

ด้านหน้าตึกฝ่ายอาคารสถานที่และไฟฟ้า

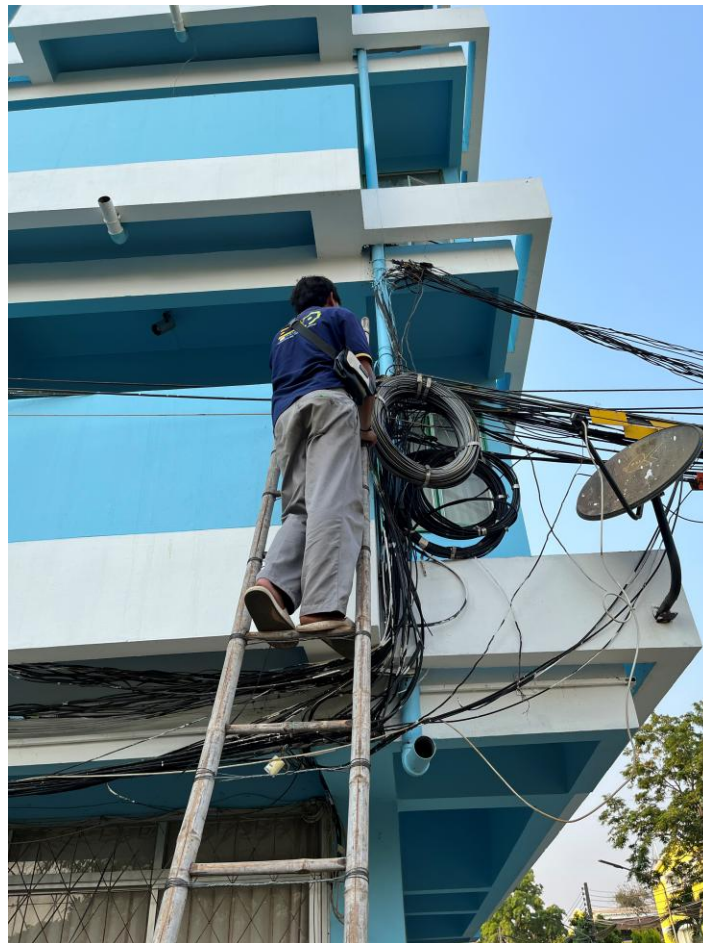
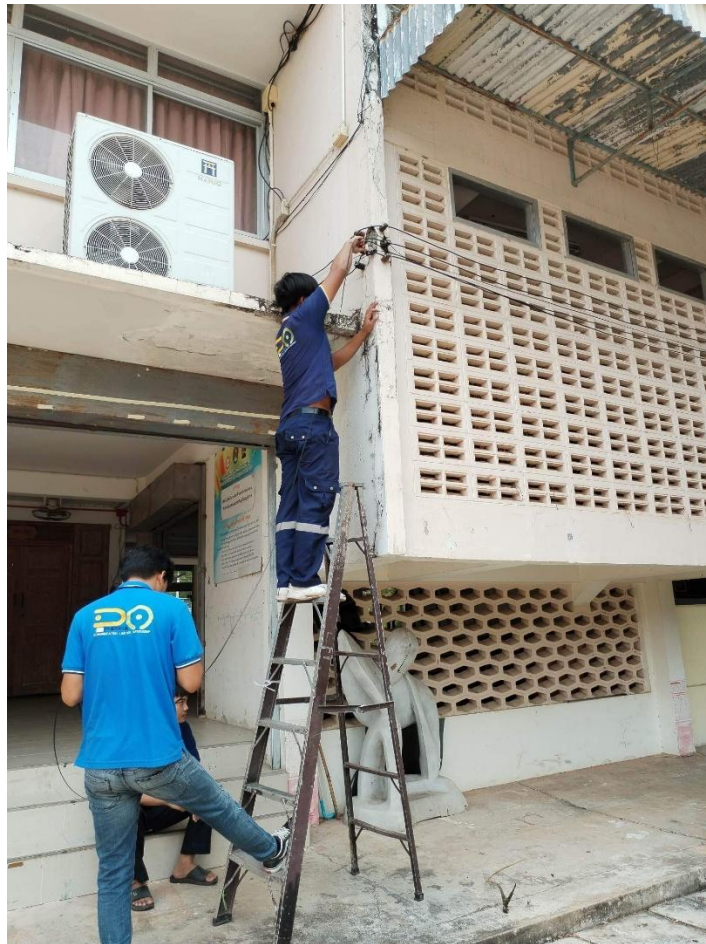
ภาพการเดินสายสัญญาณใยแก้วนำแสงใหม่ จำนวน 2 เส้นทาง

1. ข้อมูลทั่วไปเกี่ยวกับการปฏิบัติงาน
 - 1.1 สถานที่ปฏิบัติงาน ด้านหน้าฝ่ายอาคารสถานที่
 - 1.2 ติดตั้งสายและอุปกรณ์ที่เกี่ยวข้องเพื่อแก้ปัญหา
 - 1.3 ปฏิบัติงานโดยผู้รับเหมา
 - 1.4 วันปฏิบัติงาน 27-28 มีนาคม พ.ศ.2566
2. ดำเนินการติดตั้งสายใยแก้วนำแสงใหม่บริเวณสถานที่เกิดเพลิงไหม้ ระหว่างอาคารหอพัก 14 – อาคารศิลปะ 1 เส้น และสายใยแก้วนำแสงหอพัก 14 - ฝ่ายอาคารสถานที่ 1 เส้น

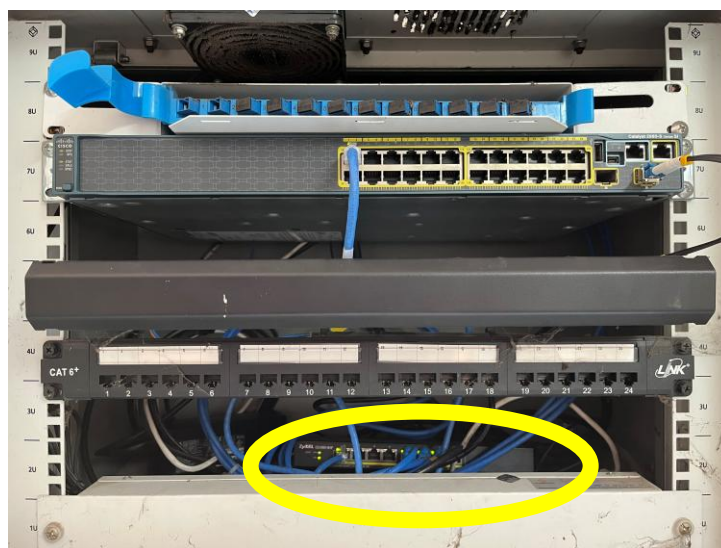
ภาพอุปกรณ์ Switch ที่ได้รับการเปลี่ยนใหม่

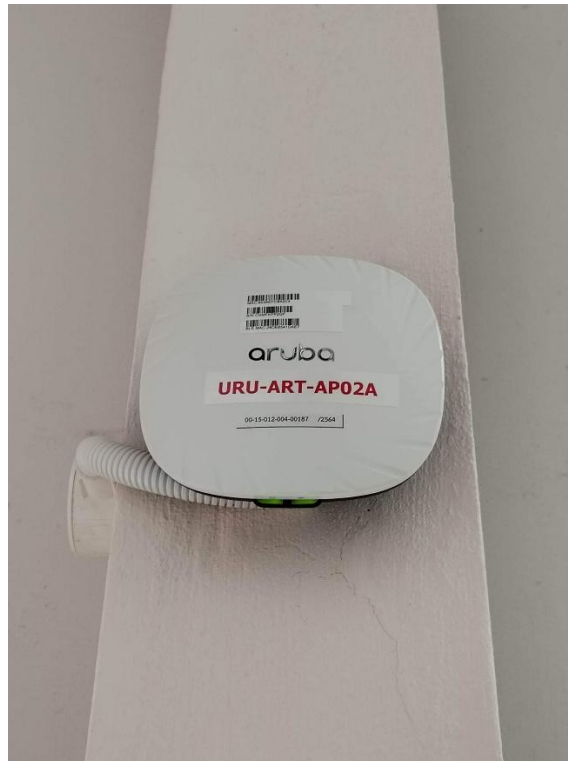
ภาพการสำรวจการใช้งานได้ของอุปกรณ์ Access Point

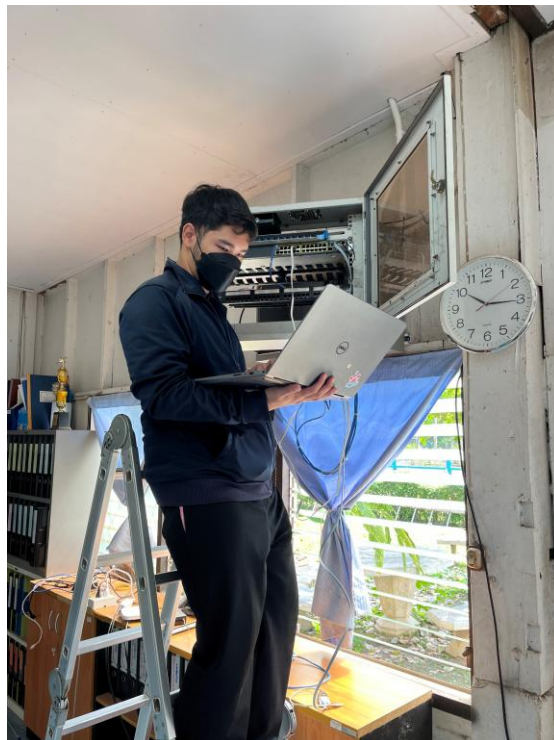
ภาพการทดสอบอินเทอร์เน็ตทั้งระบบสายสัญญาณและไร้สาย
