รายงานสรุปการสำรวจอุปกรณ์เครือข่าย ระบบใยแก้วนำแสงและระบบกล่องวงจรปิดชำรุดเสียหาย
จากเหตุการณ์เพลิงไหม้เสาไฟฟ้า วันที่ 13 มีนาคม 2566

ด้านหน้าตึกฝ่ายอาคารสถานที่และไฟฟ้า

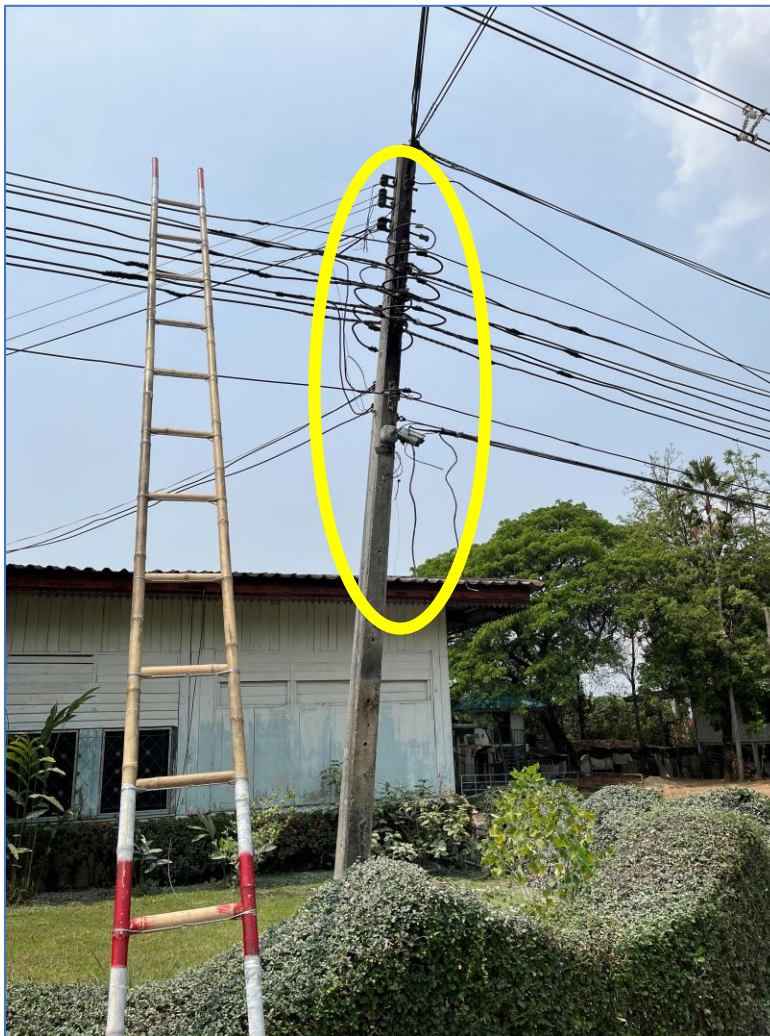
1. ข้อมูลทั่วไปเกี่ยวกับการปฏิบัติงาน
 - 1.1 สถานที่ปฏิบัติงาน ด้านหน้าฝ่ายอาคารสถานที่
 - 1.2 สำรวจสายใยแก้วนำแสงและระบบกล่องวงจรปิด
 - 1.3 ผู้ปฏิบัติงาน ทีมระบบเครือข่ายและนายพิเชฐ ลือไธ้
 - 1.4 วันปฏิบัติงาน 14 มีนาคม พ.ศ.2566
2. ดำเนินการสำรวจสายใยแก้วนำแสงบริเวณสถานที่เกิดเพลิงไหม้ พบสายใยแก้วนำแสงระหว่างอาคารหอพัก 14 - อาคารศิลปะ ชำรุด 1 เส้น และสายใยแก้วนำแสงหอพัก 14 - ฝ่ายอาคารสถานที่ ชำรุด 1 เส้น

บริเวณที่เกิดเพลิงไหม้ มีแนวสายใยแก้วนำแสงใหม่ขาดชำรุด

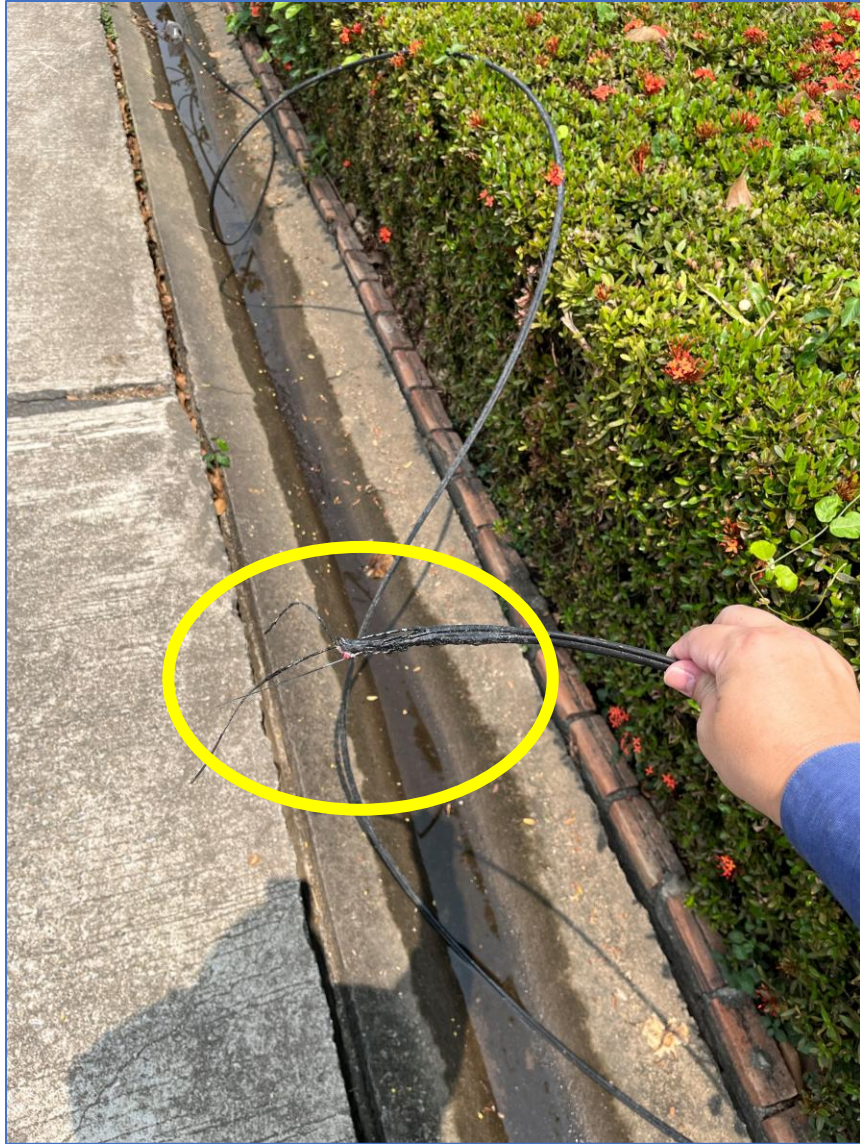
ภาพสายใยแก้วนำแสงที่ชำรุดเสียหาย

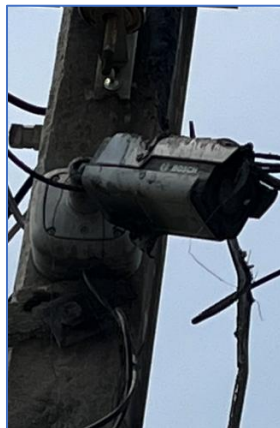
3. ดำเนินการสำรวจระบบกล่องวงจรปิด พบกล่องวงจรปิดใหม่ชำรุด 1 กล่อง

ภาพกล่องวงจรปิดที่เสียหายจากเพลิงไหม้

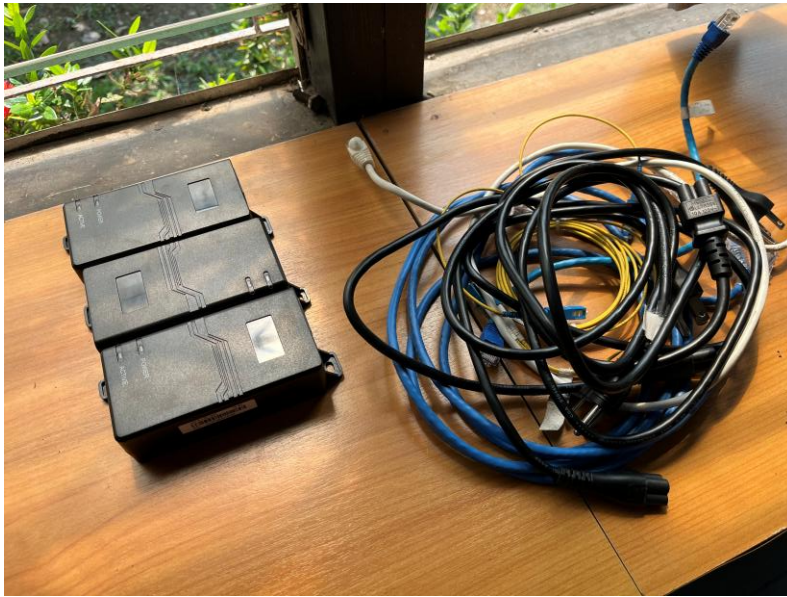
4. ตรวจสอบอุปกรณ์ภายในอาคารที่คาดว่าจะได้รับผลกระทบ พบฝ่ายอาคารสถานที่มีอุปกรณ์ชำรุดคือ Adapter จ่ายไฟ Access Point 3 เครื่อง

ภาพ Adapter จ่ายไฟให้ Access Point ที่ชำรุด
